Estudo das patologias da ponte sobre o Rio Tocantins em Porto Nacional/TO

Study of the pathologies of the Tocantins River bridge in Porto Nacional/TO

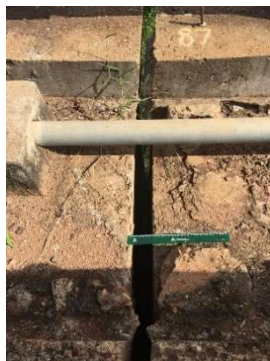
(a)

Após a realização da inspeção visual da ponte através de registros fotográficos de visita in loco e uso do VANT foram verificadas diversas manifestações patológicas, tais como fissura de cisalhamento, reação álcali-agregado, entre outras. Foi localizado um deslocamento de 8 cm do dente gerber, conforme ilustrado na Figura 3a. No encontro do dente gerber se observa uma fissura de cisalhamento extremamente crítica

Figura 3: Deslocamento e fissuras de cisalhamento no dente gerber.

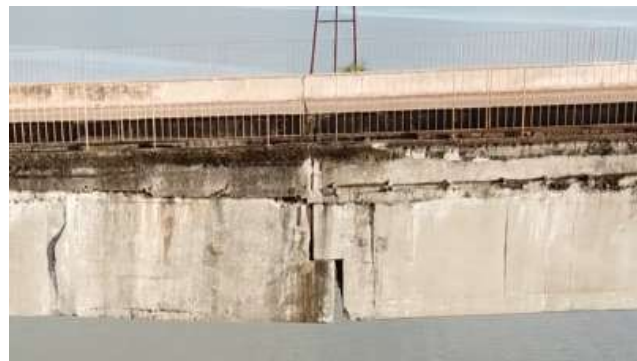
(b)

(Figura 3b). A fissura muitas vezes está relacionada com a falta de manutenção e/ou aumento das cargas móveis.

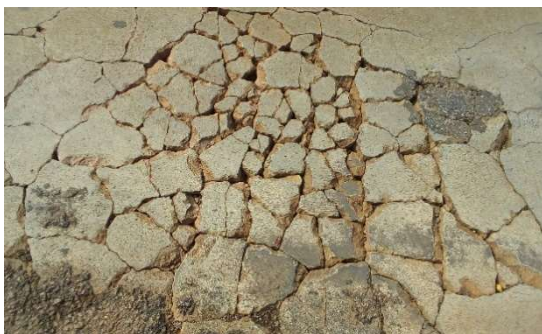
Foram observadas trincas e fissuras em praticamente toda a estrutura da ponte; essas fissuras podem ocorrer em consequência da fragilidade do concreto que continuamente está relacionado a fatores ambientais, por este motivo o concreto recebe uma tensão superior a tensão de tração que ele suporta motivando o aparecimento de fissuras na estrutura, chegando ao estado de fadiga (Figura 4). Além disso, nos pilares pode ser observado reação álcali agregado, através das fissuras na superfície provocadas pela reação dos componentes dos agregados do concreto com os álcalis do cimento (Figura 5). A reação álcali agregado é provocada pela expansão e fissuração no concreto por meio da reação química entre carbonatos e sílicas presentes nos agregados que compõem o concreto com os álcalis do cimento Portland.

Figura 4: Fissuras e trincas.

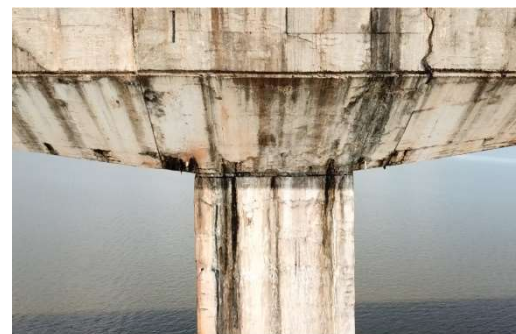
Figura 5: Reação álcali-agregado.

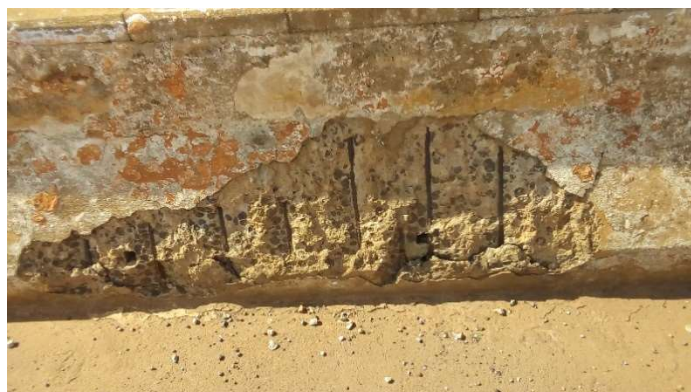
Outro fator observado na estrutura foi a exposição das armaduras; o mesmo está relacionado com as fissuras, ocorrendo penetração de água da chuva que causa a dilatação, carbonatação e corrosão nas armaduras influenciando no deslocamento do concreto. As armaduras das estruturas de concreto armado estão protegidas pelo cobrimento, que é um impedimento físico contra esses agentes externos e ação química que causa sua deterioração, proporcionada pela alcalinidade presente no concreto, e assim, podemos ver que houve deslocamento do cobrimento (Figura 6).

Figura 5: Perda de cobrimento e exposição da armadura.

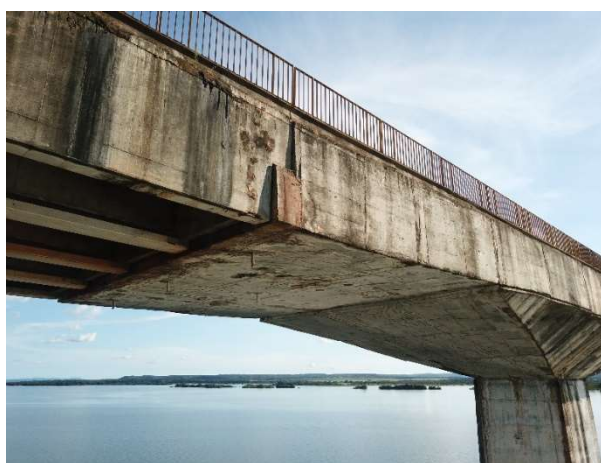
Figura 6: Dente Gerber.

Com a falta de manutenção houve o desgaste da placa de neoprene no dente gerber. E é necessário o uso de placas de neoprene para evitar o atrito entre os tabuleiros, com isso, é necessário que haja uma reposição dessas placas, quando isso não acontece ocorrem grandes impactos devido às cargas cíclicas e

devido essas cargas em pontes serem cíclicas pode ocorrer a ruptura por fadiga. Dessa forma, houve deslocamento dos tabuleiros no dente gerber (Figura 6).
